**UNIVERSIDAD NACIONAL AUTÓNOMA DE MÉXICO**

**FACULTAD DE INGENIERÍA**

**ESTUDIO GEOLÓGICO-GEOTÉCNICO DEL RAMAL CAMELINAS**

**DEL LIBRAMIENTO SUR DE MORELIA**

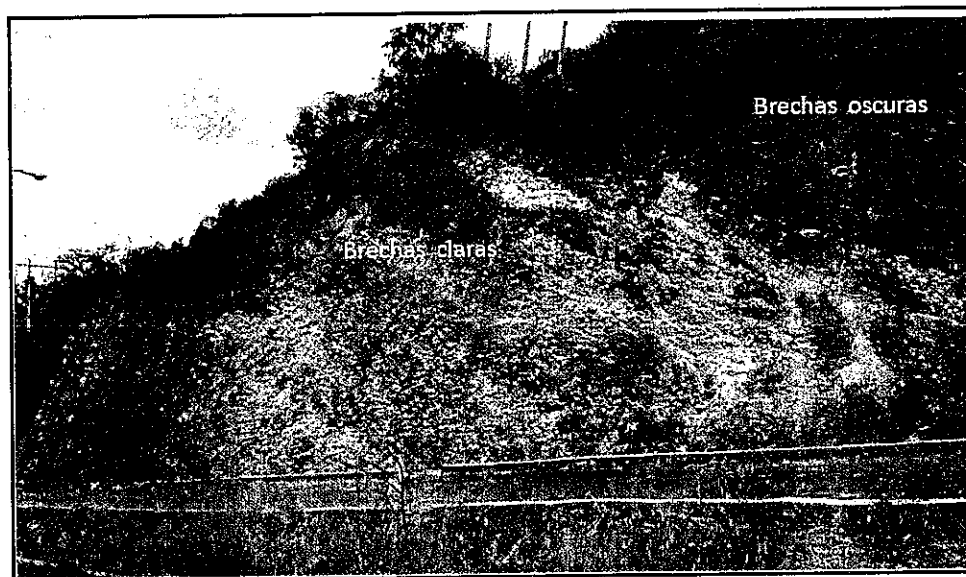
Esta unidad se encuentra inclinada hacia el SW, lo cual puede corresponder a un basculamiento de los estratos como consecuencia del deslizamiento existente en el camino a Cumbres de Morelia, o bien podrían ser su inclinación natural (Foto 3.2.1).

*Foto 3.2.1 Parte de la unidad inferior de brechas volcánicas claras, medianamente cementadas, pseudoestratificada e inclinada hacia el SW. Se aprecia el contacto superior con la secuencia de brechas oscuras, característica de la Secuencia andesítica. Abajo del contacto se observa un horizonte tobácea alterado amarillento de baja resistencia.*

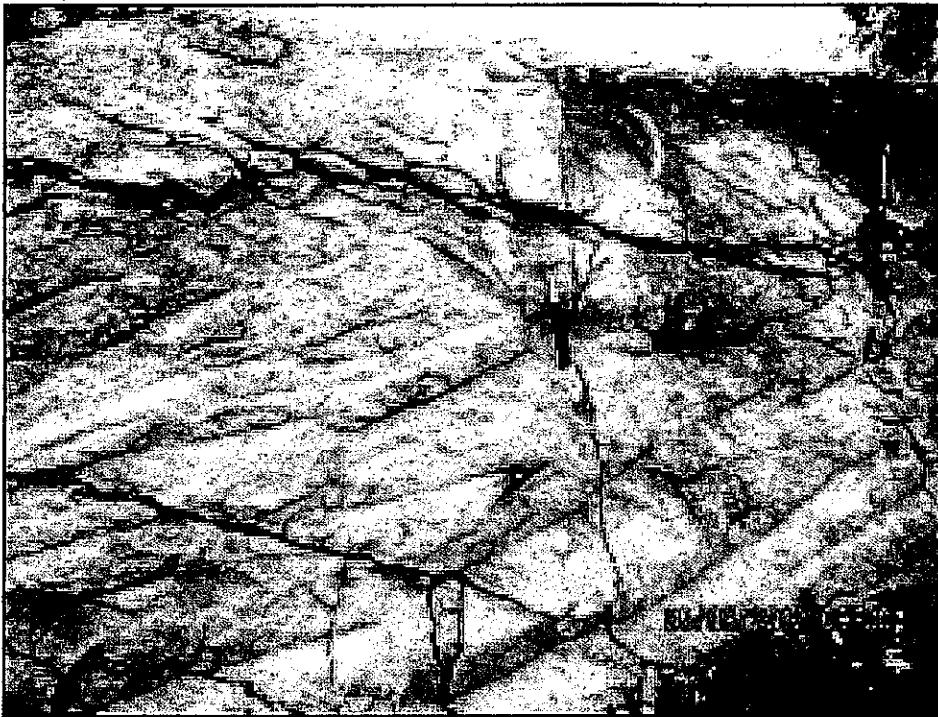
*Foto 3.2.22 Detalle de la ignimbrita alterada y fracturada en el borde de la Loma se Santa María arriba y a lado del arroyo Chiquitón.*

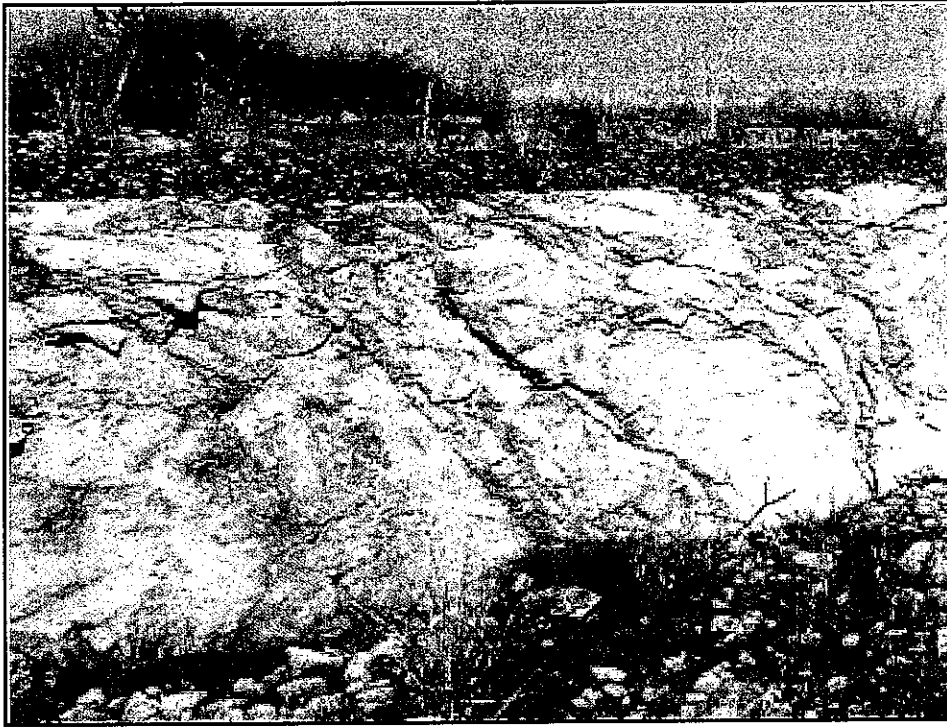
*Foto 3.2.23 Detalle de la ignimbrita alterada y fracturada al lado de la Loma se Santa María arriba y también al lado del arroyo Chiquitón.*

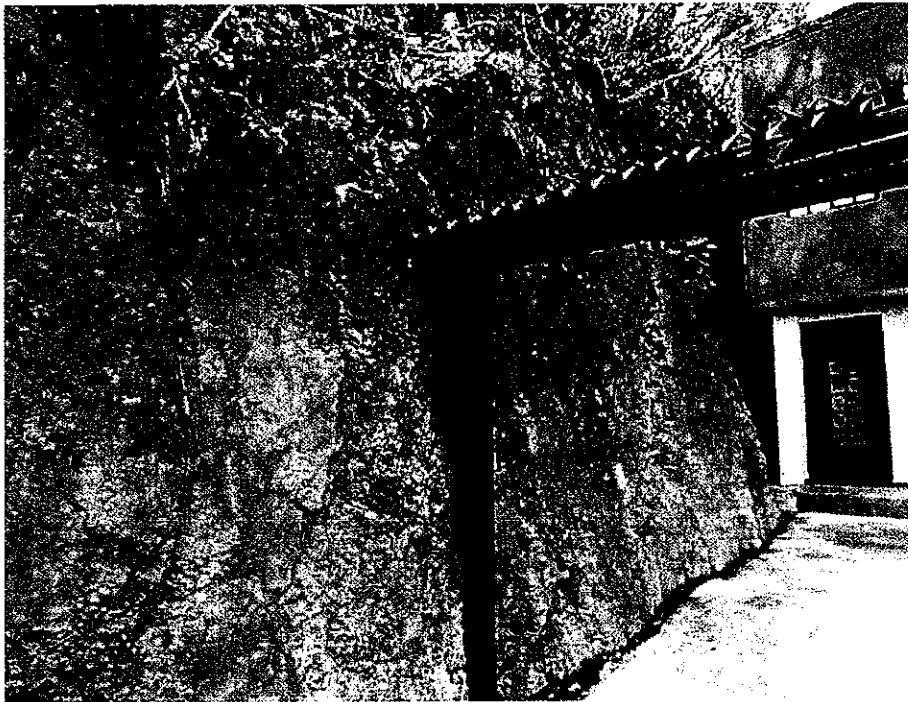
*Foto 3.2.30 Vista de la superficie de la Falla La Paloma al oriente del portal de salida del Túnel II, donde se identificaron estrías sobre el plano de falla.*

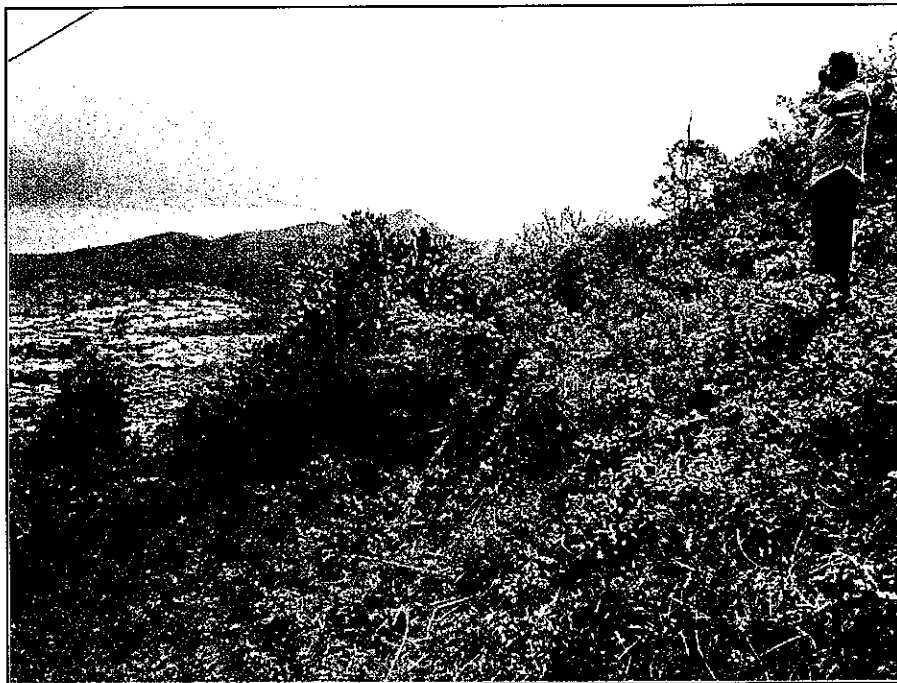
Foto 3.2.32 Fracturas de tensión escalonadas en la porción alta de la ladera de La Paloma entre los deslizamientos Ocolusen I y II, a lo largo de las torres de alta tensión.

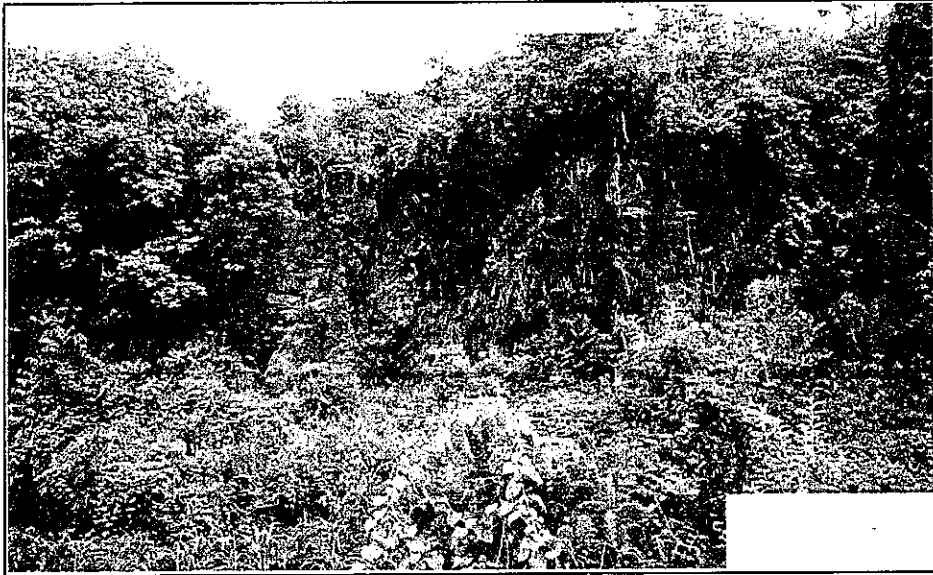
*Foto 3.2.33 Fracturas de tensión sobre el respaldo del lado derecho del escarpe principal del deslizamiento de Ocolusen III.*

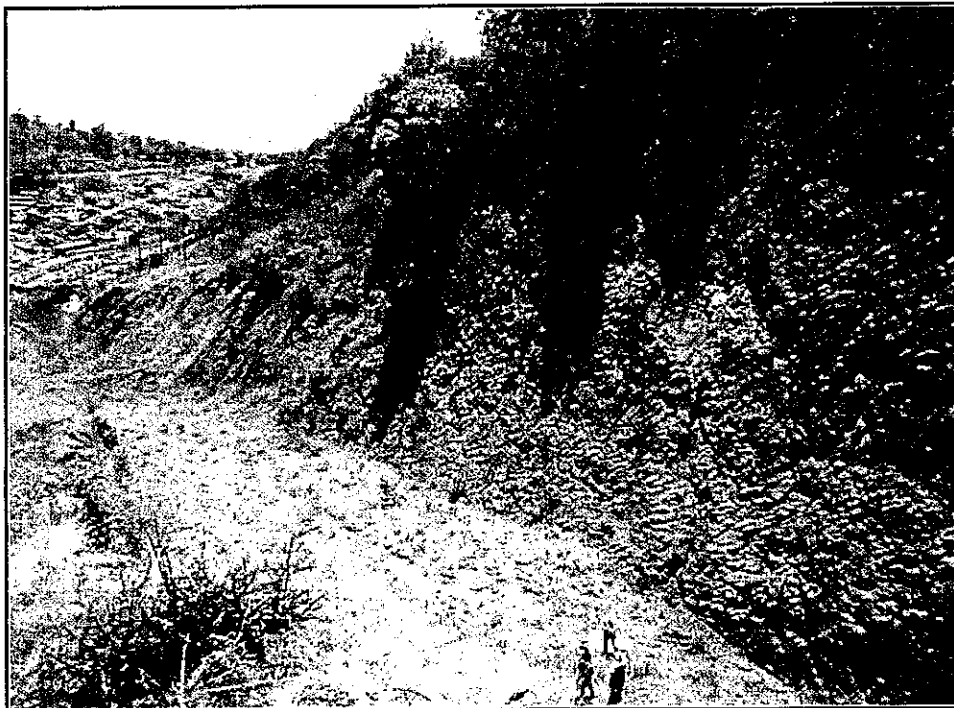
*Foto 3.2.34 Familias de fracturas abiertas de echado alto en la zona de deslizamiento Cumbres de las Américas.*

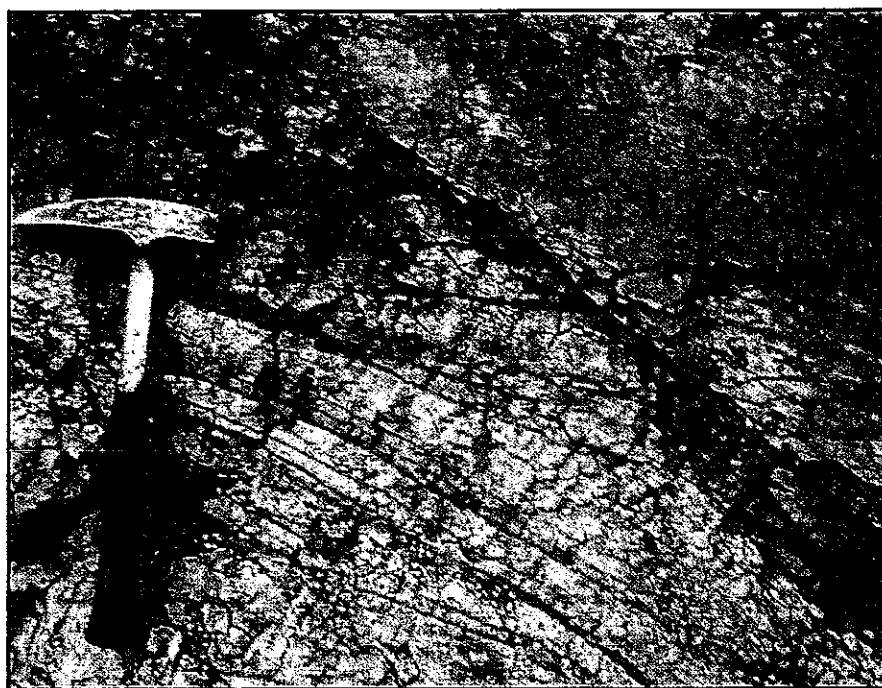
*Foto 3.2.36 Toba cizallada en la zona del contacto entre la secuencia de brechas y tobas claras abajo y brechas, tobas y coladas andesíticas (TM bv-an) arriba.*

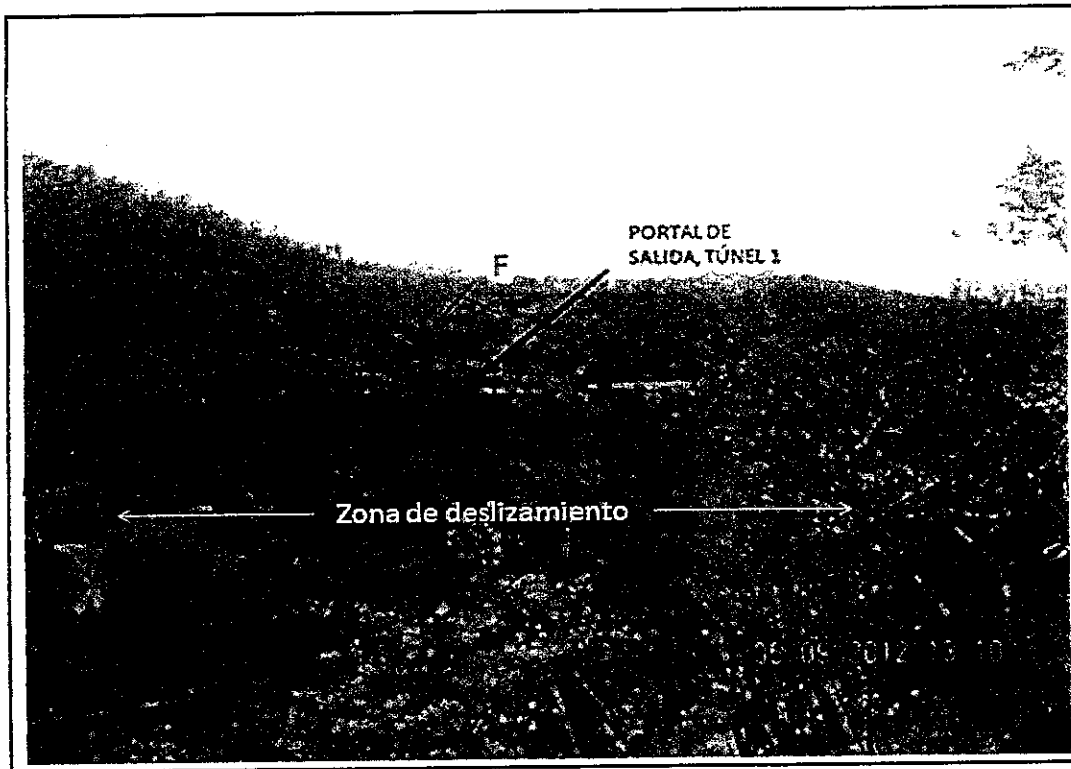
Foto 3.2.44 Panorámica del deslizamiento en la zona del Túnel I, donde se plantea el portal de salida.

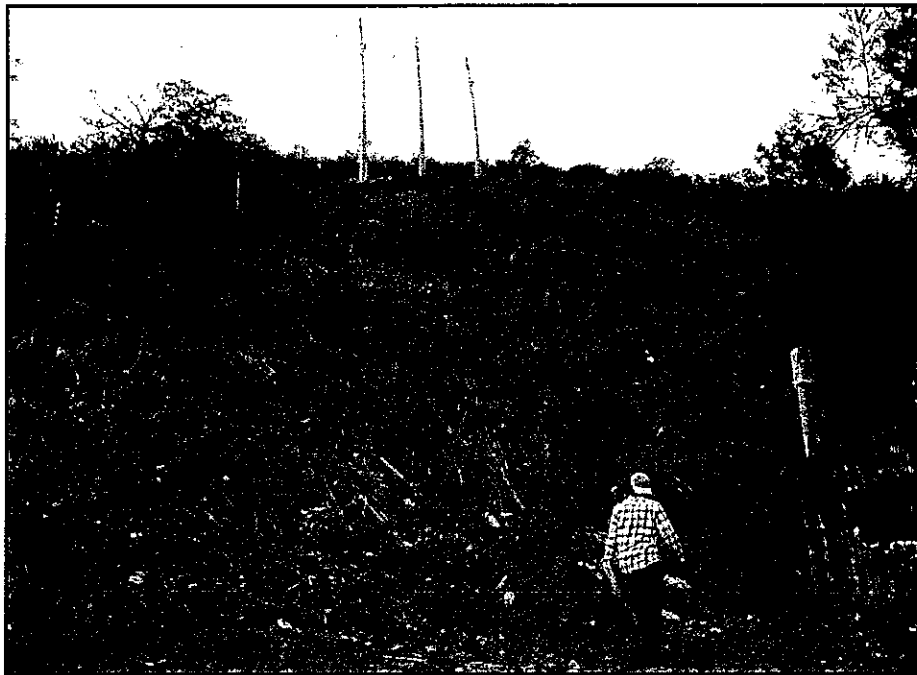
*Foto 3.2.48 Escarpe secundario en el deslizamiento Ocolusen II.*

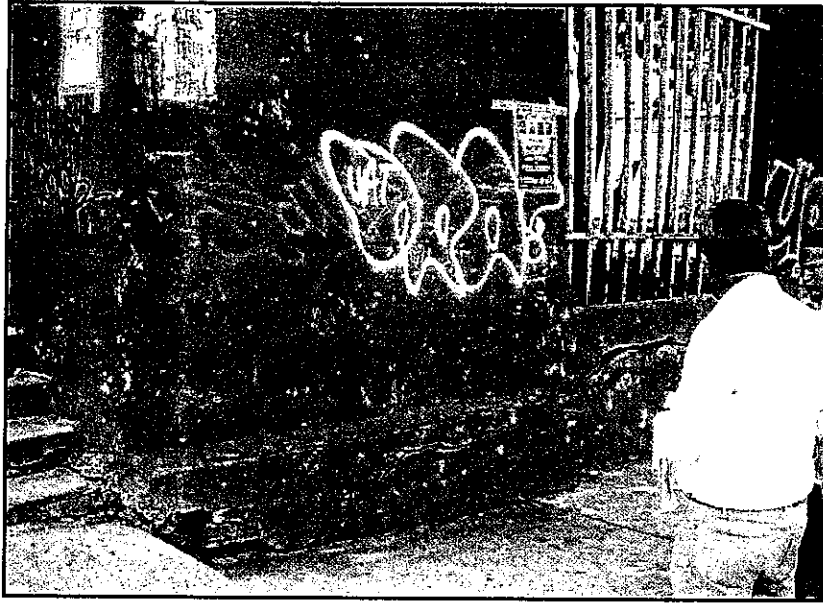
Foto 3.2.49 Afectación de la barda cementada sobre los escombros del deslizamiento.

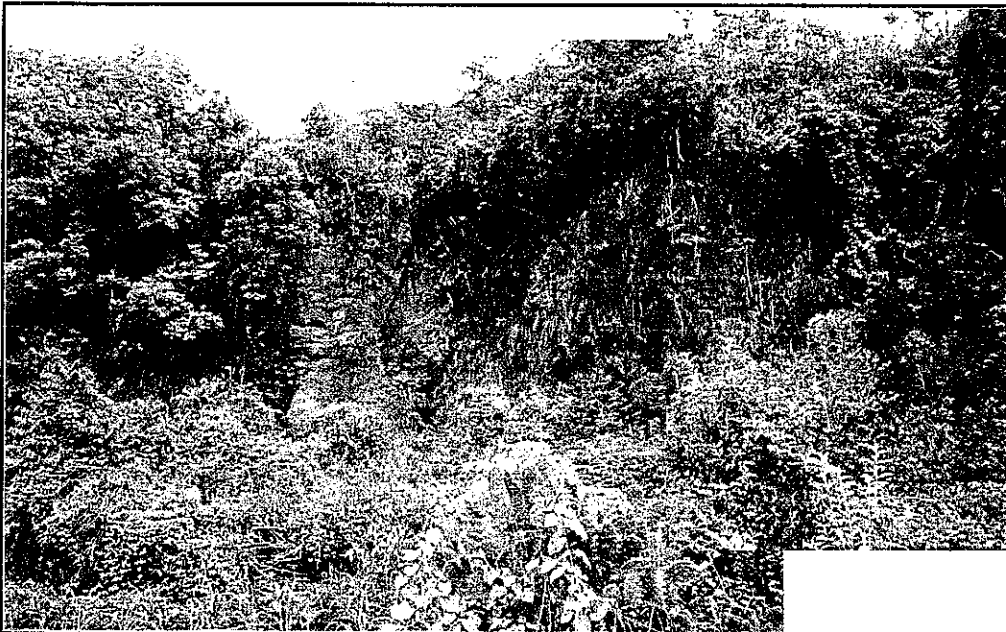
*Foto 3.2.53 Fracturas abiertas en el escarpe principal del deslizamiento Ocolusen III.*

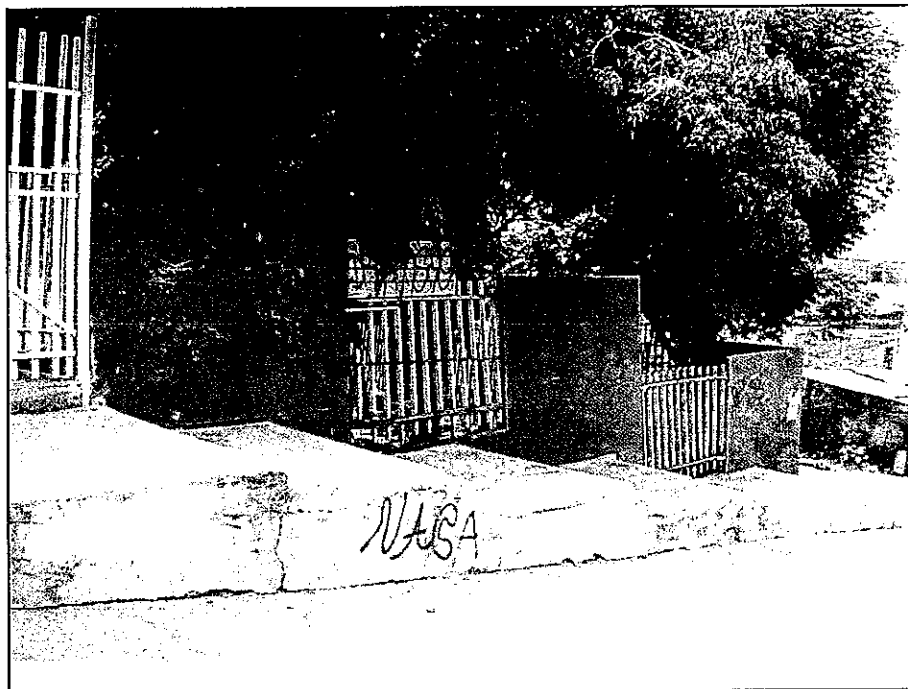
- Para la SCT el problema relacionado con la zona urbana que se localiza inmediata al pie de la ladera se va incrementar en el sentido de que los daños que se observan actualmente en las viviendas, más los que se produzcan durante la construcción y operación de la obra a través del tiempo, van a ser atribuidos a las obras del túnel y de las excavaciones exteriores.

Foto 5.6.5 Construcciones en la parte baja del deslizamiento que muestran las paredes y escalones deformados
