Riesgos geomorfológicos e hidrológicos en la Ciudad de Morelia, Michoacán, México

Eleazar Arreygue Rocha^{1,2}, Víctor Hugo Garduño Monroy¹, Paolo Canuti², Nicola Casagli², y Alberto Iotti²

Geomorphologic and hydrologic risks in Morelia City, Michoacán, Mexico

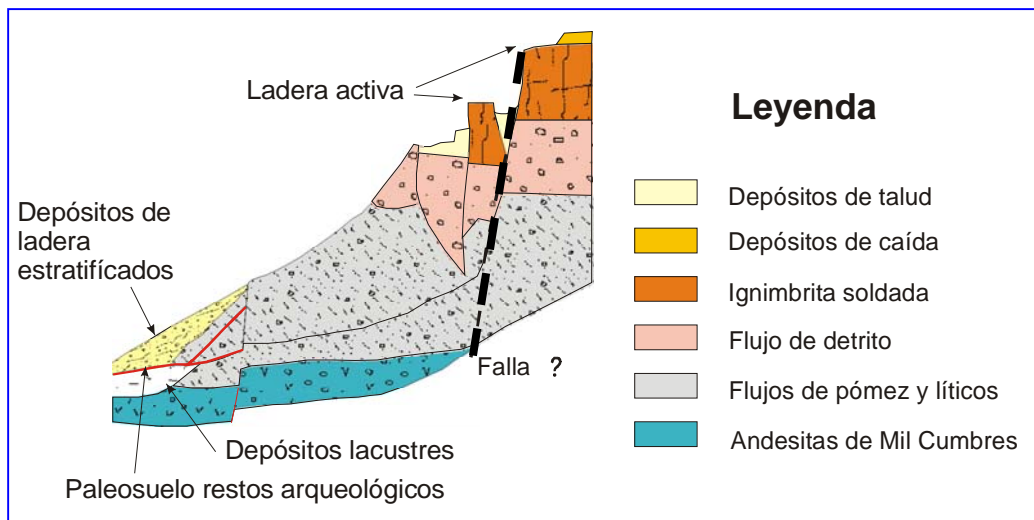
Fig. 6. Sección vertical con el deslizamiento de la SEDUE

El deslizamiento de la SEDUE constituye el movimiento de mayor dimensión. Tiene aproximadamente 600 m de largo, 400 m de ancho y 40 m de espesor. Sin embargo, no se puede excluir que el fenómeno esté en realidad compuesto por dos grandes deslizamientos contiguos que con el tiempo se unieron en un único gran movimiento (Arreygue-Rocha *et al.*, 1998, 1999, 2002; Garduño-Monroy *et al.*, 2001).

Se realizó una sección de la zona donde ocurrió el deslizamiento y se propone una posible reconstrucción a profundidad del movimiento. En la corona se encuentran grandes fracturas y trincheras con orientación paralela al escarpe, que evidencian una continua actividad del fenómeno, debido a la falta de detritos y de suelo dentro de las fracturas (Fig. 6).

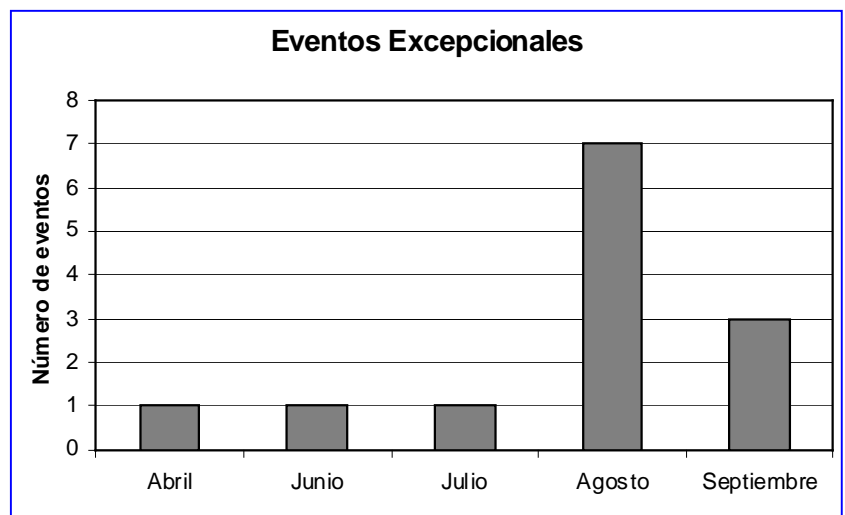
Fig. 7. Noticias históricas sobre inundaciones provocadas por el Río Chiquito en el periodo comprendido de 1955 a 1995.

La limitada capacidad del Río Chiquito para desalojar la escorrentía se comprueba por las inundaciones que han ocurrido en algunas colonias aledañas. En la gráfica de la Figura 7 se reporta la información obtenida con base en una recopilación hemerográfica de notas aparecidas en el diario *La Voz de Michoacán* durante el periodo 1955-1995. En estos cuarenta años hubo un total de trece eventos excepcionales, siete de los cuales ocurrieron durante el mes de agosto, tres en septiembre, y uno en los meses de abril, junio y julio. Por lo tanto, hay un 77% de probabilidad de que, de haber una inundación, ésta ocurra en los meses de agosto y septiembre, mientras que la probabilidad se reduce a sólo un 8% para los meses de abril a julio.

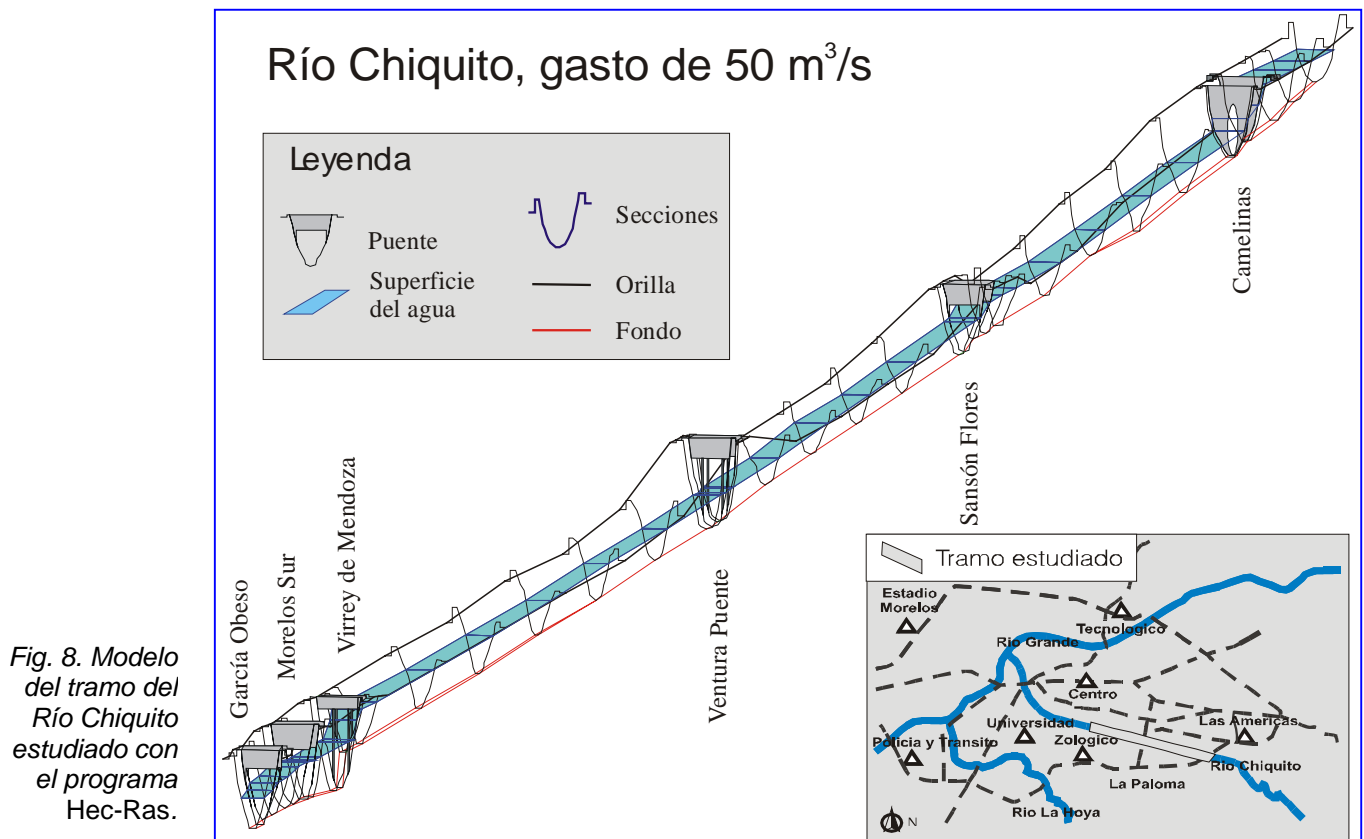
Fig. 8. Modelo del tramo del Río Chiquito estudiado con el programa Hec-Ras.

Se estudió un tramo urbano del Río Chiquito, que se extiende una longitud de 3380 metros entre el puente de la Avenida Camelinas hasta el puente de la calle García Obeso. El desnivel que se observa en este tramo es de 17.25 metros. Los datos relativos a las secciones transversales y a las características geométricas de los puentes corresponden al archivo oficial de la Secretaría de Recursos Hidráulicos.

Para el análisis se utilizó el programa *Hec-Ras*, que permite crear perfiles de la superficie del flujo. Además permite calcular los perfiles de los regímenes subcríticos, supercríticos y mixtos. Todo ello se calcula con base en las ecuaciones del perfil, que se subdividen en secciones transversales que convengan: coeficiente de Manning para el canal principal, coeficientes de velocidad, evaluación de pérdidas por fricción, pérdidas por contracción y expansión, determinación de la profundidad (tirante) crítica, aplicación del momento y limitaciones de flujo uniforme. Esto hace posible evaluar el desplazamiento del perfil libre en condiciones de movimiento permanente del río, las condiciones geométricas de las secciones y el valor del gasto, y, en el caso del Río Chiquito, pone especial atención en el efecto de los puentes considerando su geometría.

En el tramo estudiado hay seis puentes vehiculares, que atraviesan el río en las calles siguientes, partiendo aguas arriba de la corriente: Avenida Camelinas, Sansón Flores, Ventura Puente, Virrey de Mendoza, Morelos Sur y García Obeso (Fig. 8). Las secciones longitudinales de estos puentes son muy variadas, pues hay algunos con longitud de más de 40 metros (Avenida Camelinas), hasta puentes de menos de 10 metros. Sus secciones transversales también varían, ya que van desde los 9,54 m² (Avenida Camelinas) hasta los 71,1

m² (Avenida Ventura Puente). Además, dos de los puentes (Ventura Puente y Virrey de Mendoza) tienen cuatro columnas rectangulares cimentadas en el lecho del río, las cuales constituyen un obstáculo al paso de la corriente (Arreygue-Rocha *et al.*, 1998, 1999).

Se consideraron 30 secciones transversales del río (Fig. 8), a las cuales se les asignaron dos valores distintos del coeficiente de Manning: 0,033 para el fondo (por las características naturales del fondo del cauce), y 0,041 para las márgenes, debido a la presencia de vegetación sobre los taludes.

El programa arroja como resultado que, en el tramo considerado, el gasto máximo que puede contener sin problemas el cauce del río es de 50 metros cúbicos por segundo. Esta cifra es un promedio para la longitud estudiada, ya que, por ejemplo, en el puente de la Avenida Camelinas el cauce puede admitir un flujo de agua ligeramente mayor, de hasta 54 m³/s. Por lo tanto, cualquier lluvia que ocasione un flujo superior a esos 50 m³/s a lo largo del cauce provocará desbordamientos que inundarán las zonas habitadas en ambos márgenes del río.

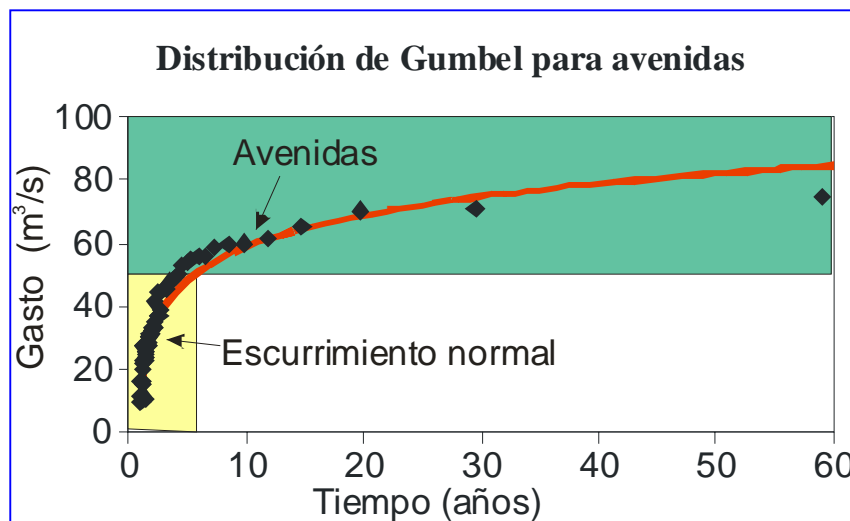
Fig. 9. Análisis de Gumbel para los gastos máximos del Río Chiquito en el período 1927-1989.

Con la finalidad de efectuar una estimación de los posibles tiempos de retorno de los valores del gasto máximo del Río Chiquito, se realizó un análisis según la ley de los valores extremos de Gumbel (Aparicio, 1993), tomando los datos de los gastos máximos registrados en la mencionada estación hidrométrica Chiquito.

La información disponible es para el período 1927-1989, con la cual se obtuvieron los resultados que se reportan en la Figura 9, indicando que para una capacidad máxima de 50 m³ por segundo el tiempo de retorno es de 5 a 7 años. Si se considera la capacidad máxima de 70 m³/s, que reporta la SARH (1985), sin tomar en cuenta los puentes, el tiempo de retorno resultante es de aproximadamente 20 años (Fig. 9).

Por lo tanto, es de esperar que aproximadamente cada cinco años las áreas habitacionales aledañas a los márgenes del Río Chiquito sufran inundaciones, particularmente las áreas
