**UNIVERSIDAD NACIONAL AUTÓNOMA DE MÉXICO**

**FACULTAD DE INGENIERÍA**

**ESTUDIO GEOLÓGICO-GEOTÉCNICO DEL RAMAL CAMELINAS**

**DEL LIBRAMIENTO SUR DE MORELIA**

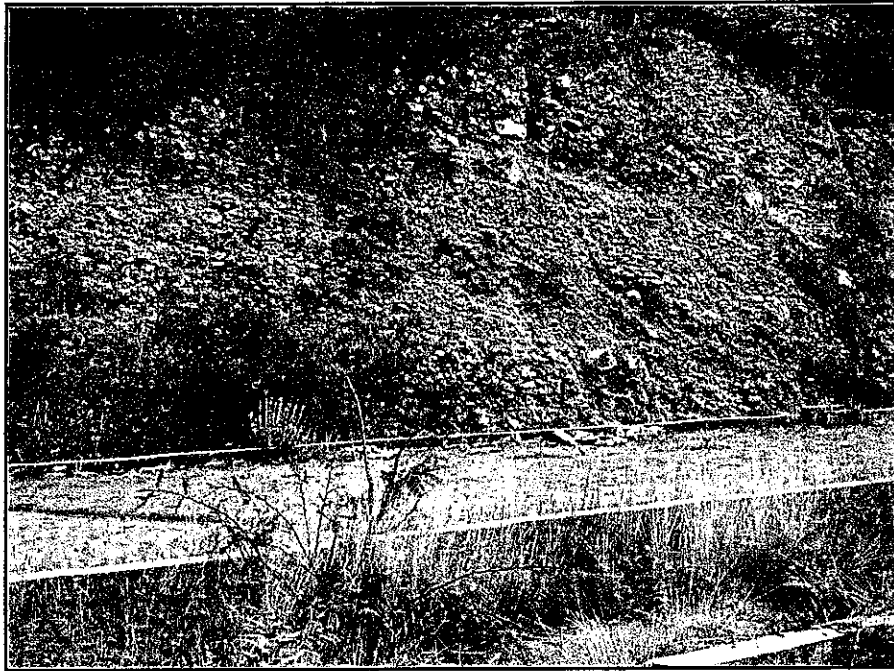
*Foto 3.2.2 Vista de la unidad inferior de unidad (TM bv-an) de brechas con pobre a mediana cementación. Nótese la burda seudoestratificación que presenta.*

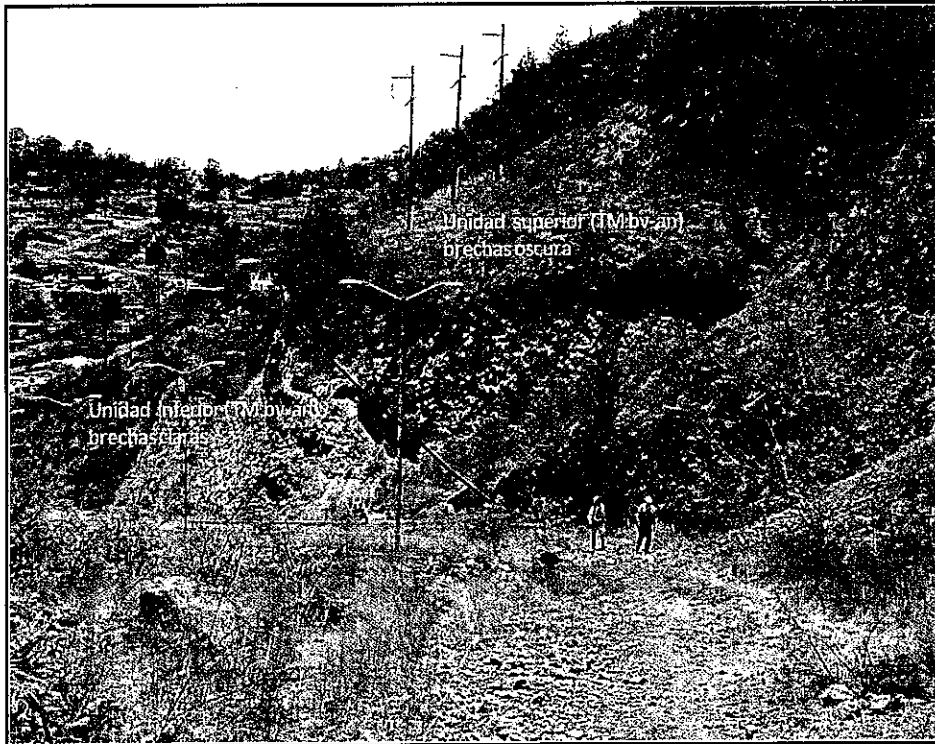
Foto 3.2.8 Vista del contacto entre dos paquetes de la unidad TM bv-an.

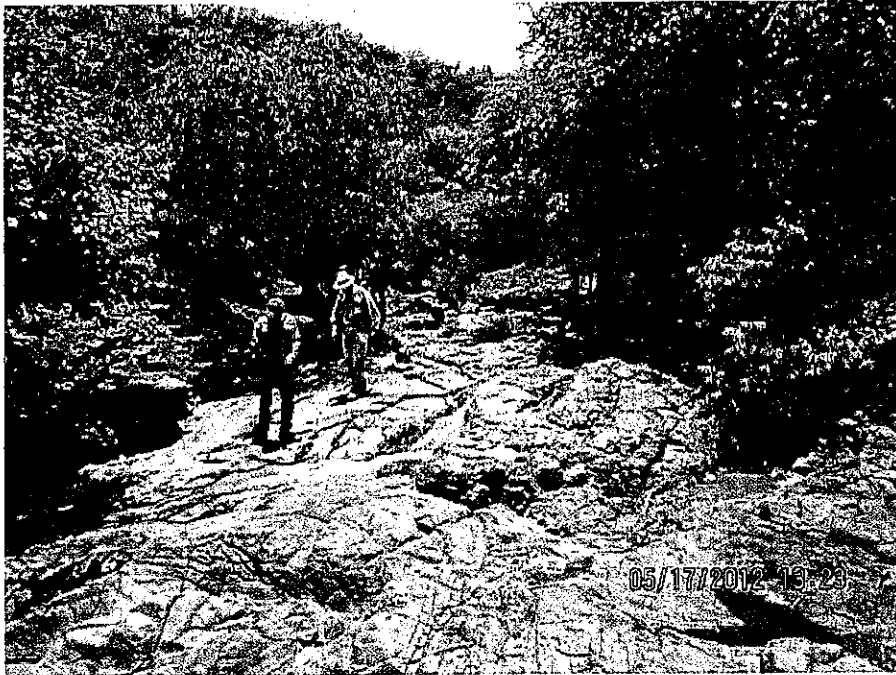
Foto 3.2.12 Derrame andesítico afectado por fracturamiento en el Río Chiquito.

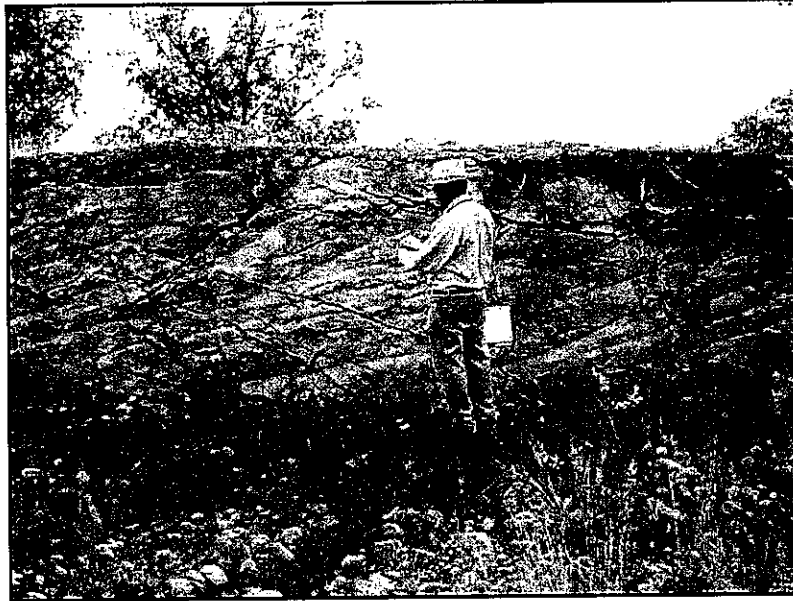
La ignimbrita presenta un fracturamiento con un espaciado moderadamente junto a separado, como se puede observar en la fotos 3.2.22, 3.2.23 y 3.2.26, con superficies rugosas ligeramente alteradas, algunas se encuentran abiertas y en algunos casos rellenas de arcillas como se ve en la foto 3.2.27.

Foto 3.2.26 Ignimbrita compacta y fracturada en donde se aprecian los tres sistemas de fracturamiento.

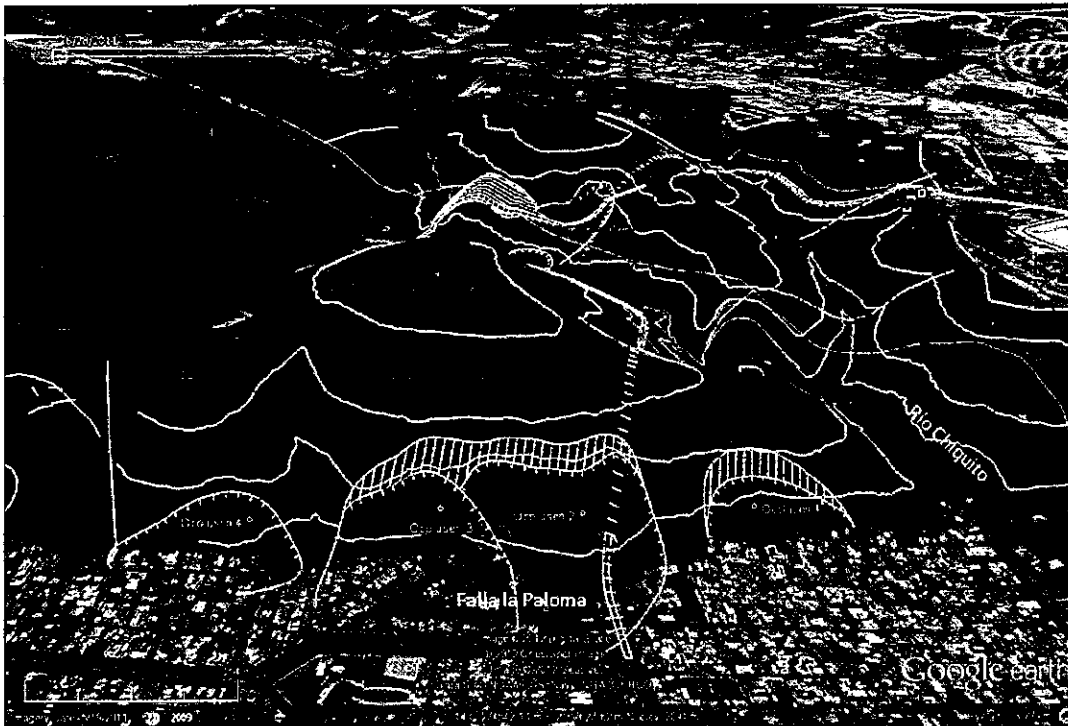
Foto 3.2.29 Vista panorámica de la zona de estudio, donde se aprecia en primer plano la Falla La Paloma y los diferentes deslizamientos de Ocolusen

A lo largo de la ladera de la Falla La Paloma se han observado varios deslizamientos (foto 3.2.29), los cuales según los criterios en zonas inestables, dependen de factores condicionantes como pueden ser los geométricos (altura e inclinación del talud), geológicos (que condicionan a través de la presencia de planos y zonas de debilidad y anisotropía en el talud ó zona de falla), hidrogeológicos (con presencia de agua) y geotécnicos relacionados con el comportamiento mecánico del terreno (resistencia y deformabilidad). Además de factores desencadenantes o activos, externos que originan la rotura una vez que se cumplen una serie de condiciones, como pueden ser sobrecargas estáticas, cargas dinámicas, cambios en las condiciones hidrogeológicas, factores climáticos, variaciones en la geometría y reducción de parámetros resistentes (González de Vallejo, 2000).

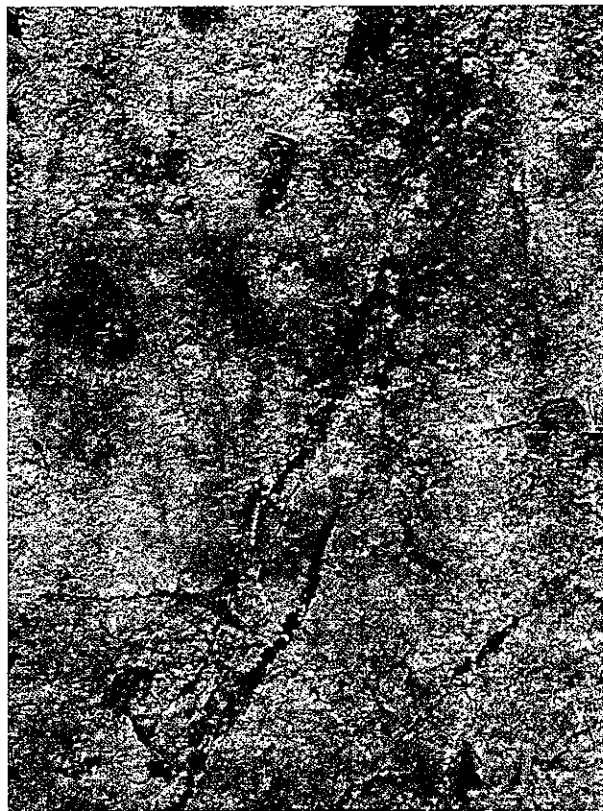
La superficie de la falla se observó al poniente del portal de salida del Túnel II, con una actitud de NE72°SW y una inclinación de 75° NW, con superficies pulidas, sobre la que se marcaron estrías de falla con cabeceo de casi de 90°, que indican el mecanismo determinante de tipo normal y escalones de falla (fotos 3.2.30 y 3.2.31 A y B).

*Fotos 3.2.31 A y B Falla La Paloma, se aprecia las superficie pulida con las estriás con cabeceo de 90°, los fragmentos de roca están cortados por el plano de falla.*

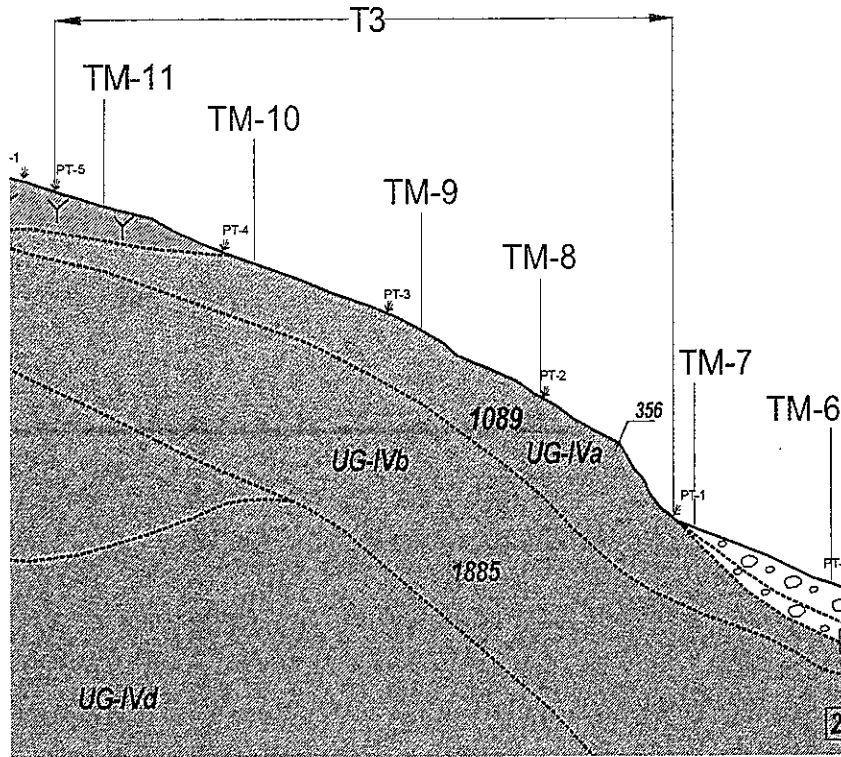
Además, los estudios de geofísica en la zona del Túnel II han manifestado franjas ó sectores de relajación por encima de la zona del deslizamiento (Ocolusen II), relacionados con bajos valores de velocidades sísmicas (figura 3.2.5), donde también se han visto fracturas de tensión escalonadas (Plano 3.2) (foto 3.2.32) o la presencia de fracturas abiertas en la corona del deslizamiento (Ocolusen III, foto 3.2.33), o todavía aun, como las observadas en el deslizamiento Cumbres de Las Américas (fotos 3.2.34. y 3.2.35) que son testigo de una relajación del macizo rocoso, de deslizamientos previo y cortes posteriores efectuados para un camino de acceso. Es también muy probable, que el sustento o algún horizonte débil de la unidad de brechas y tobas andesíticas de la secuencia inferior (TM bv-an), como las observadas en el deslizamiento Cumbres de Las Américas sea las causas principales de los deslizamientos en la ladera de La Paloma (foto 3.2.36).

Figura 3.2.5 Sección donde se marca la zona de relajación a partir de la interpretación geofísica.

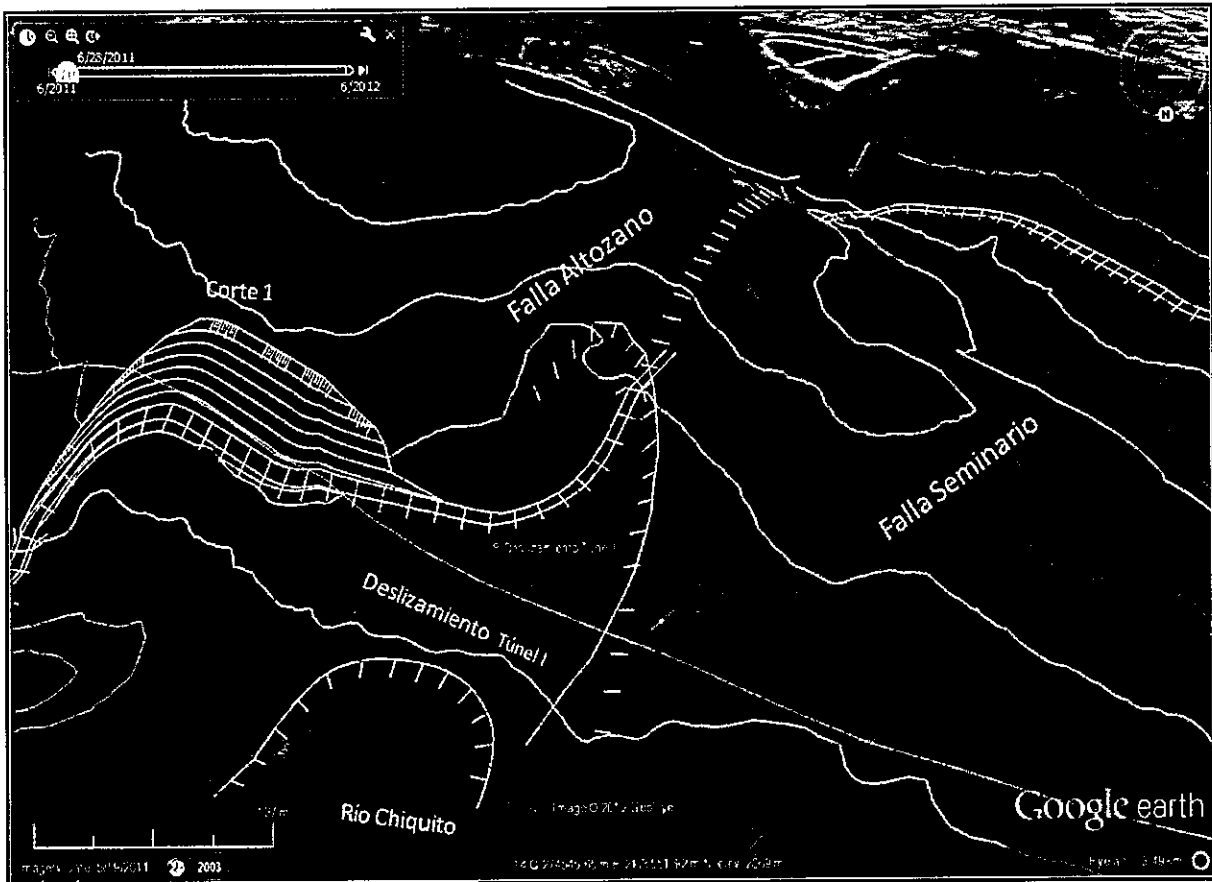
En las fotos 3.2.37 y 3.2.38 se observan los desniveles morfológicos justo donde cruza la Falla de Altozano, y más a la derecha en la Falla Seminario; estas dos fallas son casi paralelas y tiene el echado para el mismo lado y con la misma inclinación.

Foto 3.2.37 Vista de la fallas (en rojo) de Altozano a la izquierda y Seminario a la derecha. Ambas falla tienen una actitud semejante, casi paralelas.

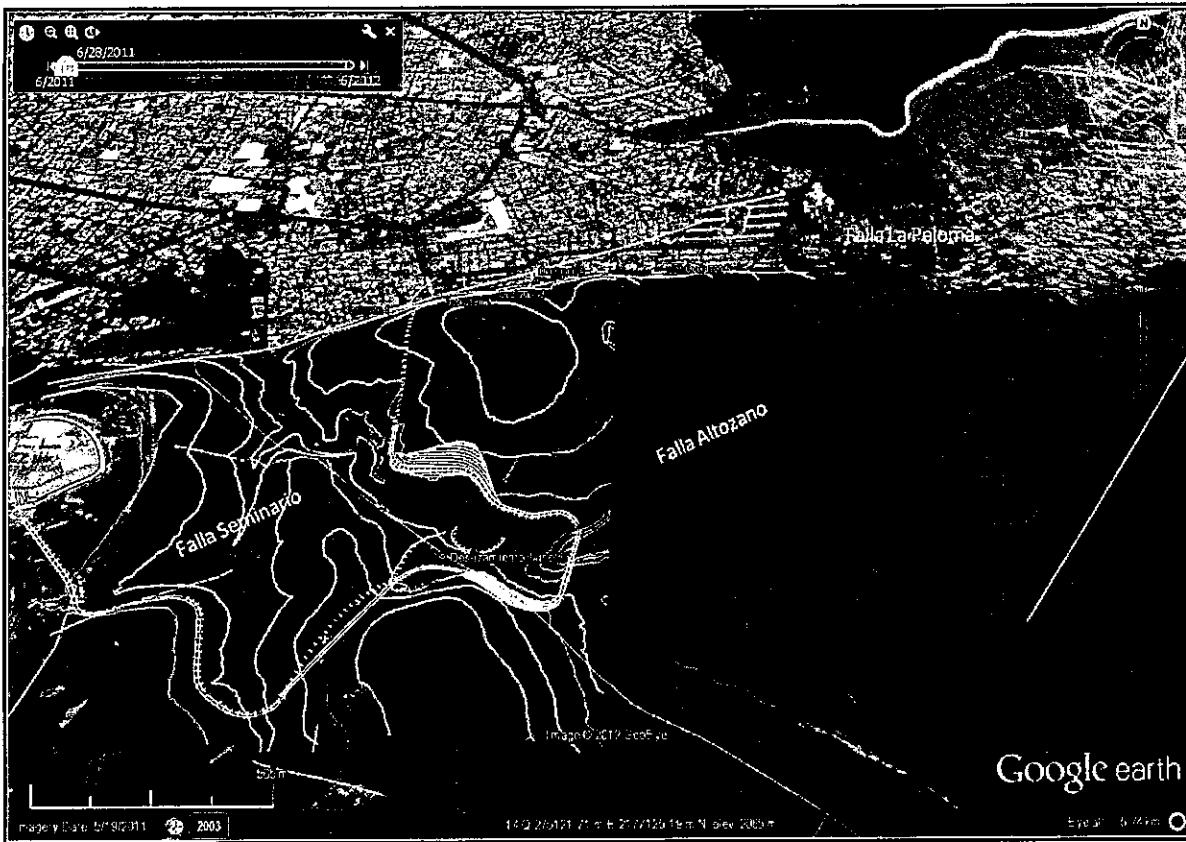
*Foto 3.2.38 Vista panorámica de la zona de estudio donde se aprecia la extensión de la Falla Altozano que tiende a juntarse con la Falla de la Paloma al E del área de estudio.*

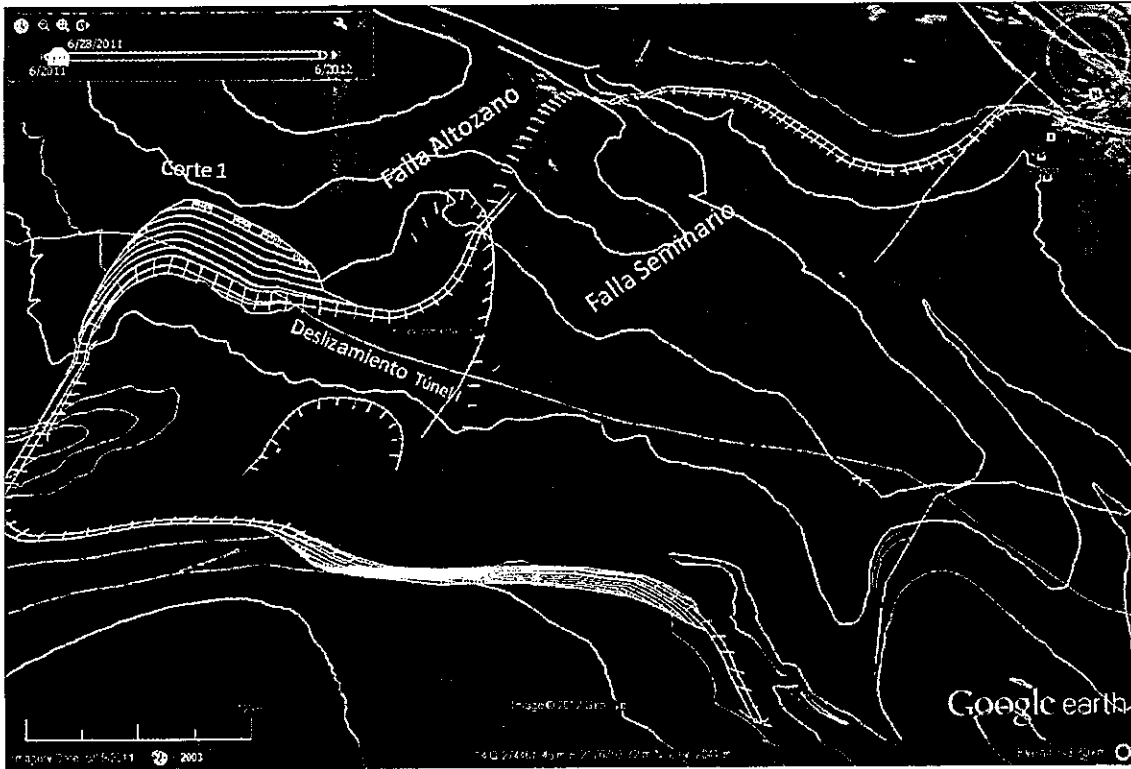
Foto 2.3.39 Vista hacia el SW donde se aprecia las fallas Altozano y Seminario.

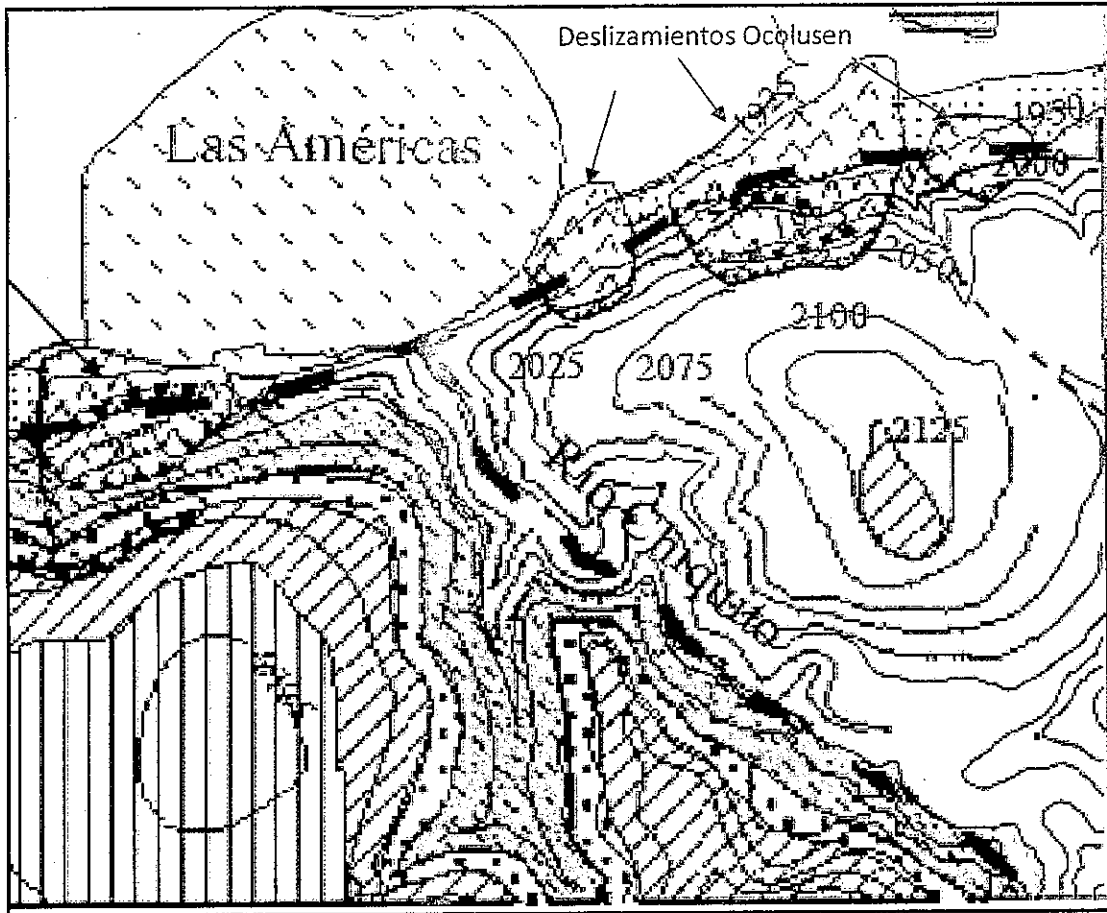
Figura 3.2.5 Deslizamiento de la zona de Ocolusen

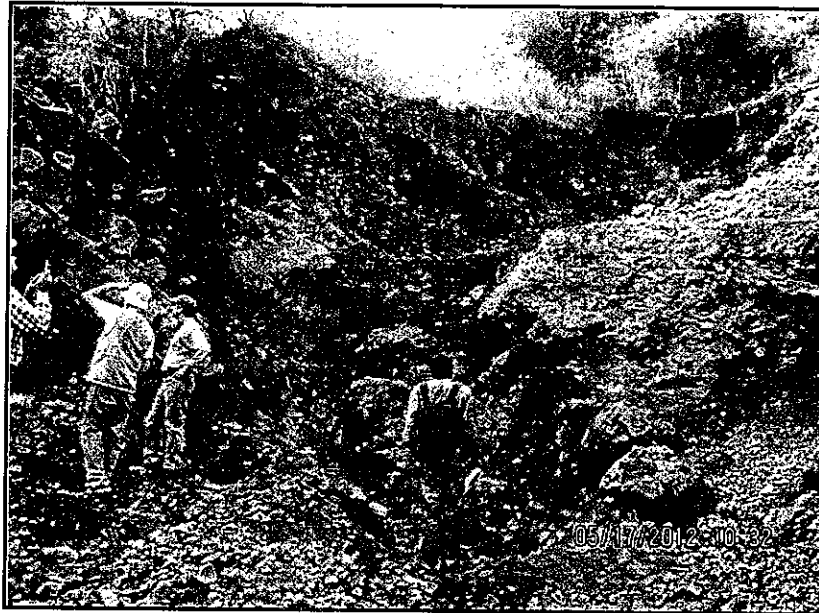
Foto 3.2.47 Características de los materiales de la zona del deslizamiento Ocolusen II.

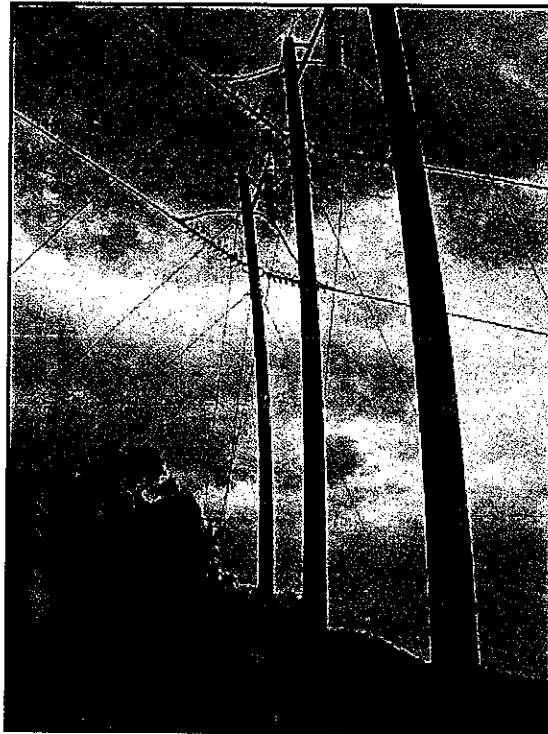
Foto 3.2.50 Postes de alta tensión deformados en zona de acumulación del deslizamiento

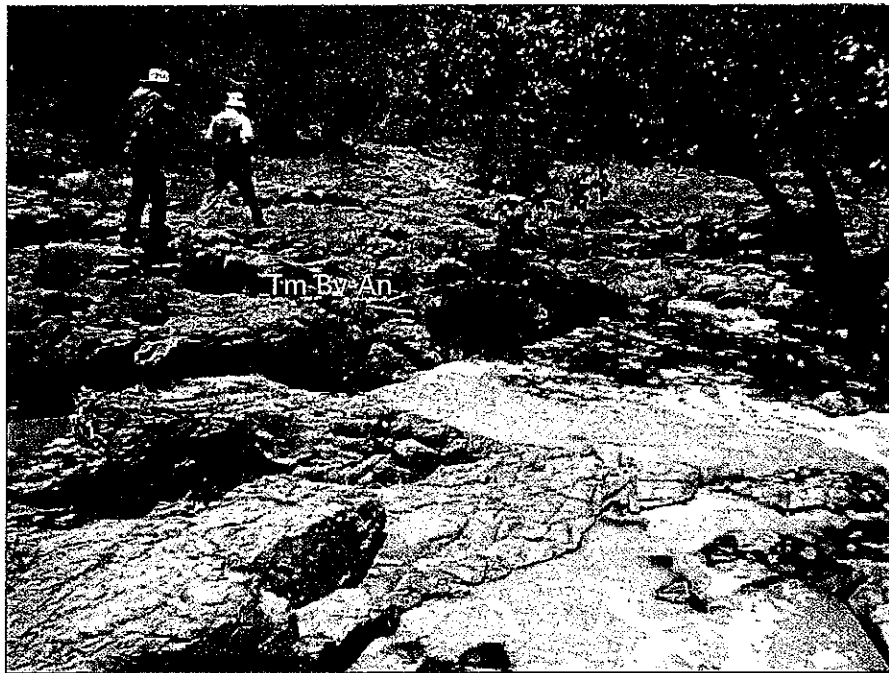
Foto 5.3.3 Derrames andesíticos sanos y resistentes en la zona del río Chiquito

Las andesitas se presentan en derrames con espesores reducidos y continuidad restringida, intercalados con las brechas volcánicas; son rocas consistentes y fracturadas con planos cerrados y de alta resistencia; estas rocas afloran claramente en el cauce del río Chiquito (Foto 5.3.3).

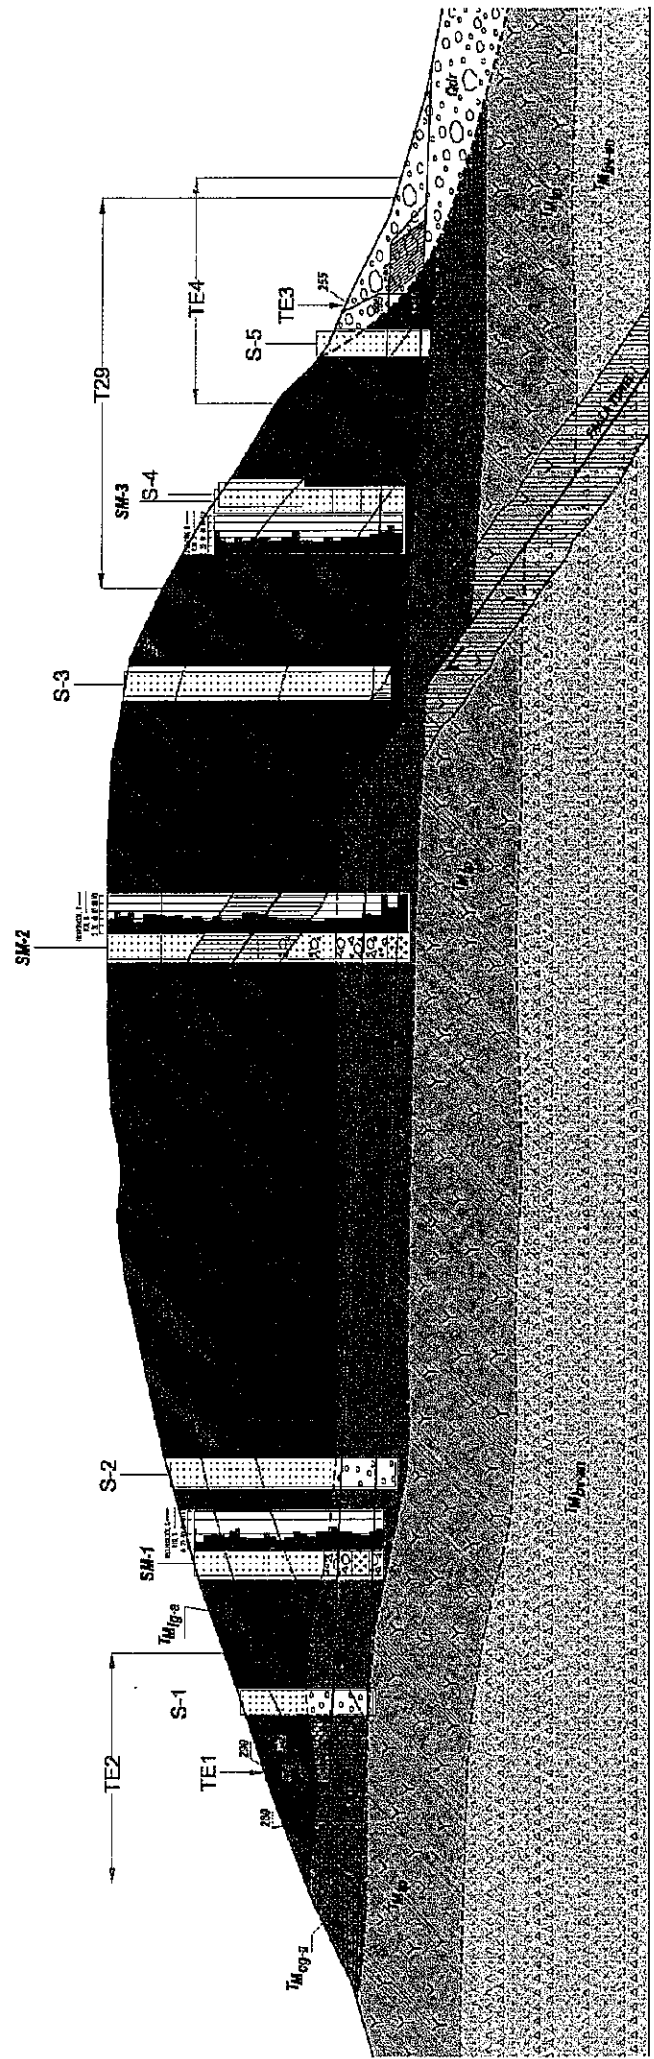
Figura 5.4.9 Sección geotécnica Túnel I (ver plano 5.2)

En la parte central del túnel se atravesara la denominada Falla Altozano, con una dirección E-W, que cortara de manera diagonal a la obra en una longitud aproximada de 80 m; la cual no fue detectada en el proyecto.

Con excepción de las zona de la entrada del túnel (del lado Jesús del Monte), con Condición Geotécnica "E", la zonificación del resto del túnel deberá ser revisada poniendo especial atención a la nueva litología determinada en este estudio y a las unidades geotécnicas TM cg y TM ig , así como la zona de Falla Altozano, las cuales se muestran en la figura 5.4.9 y en el plano 5.2.

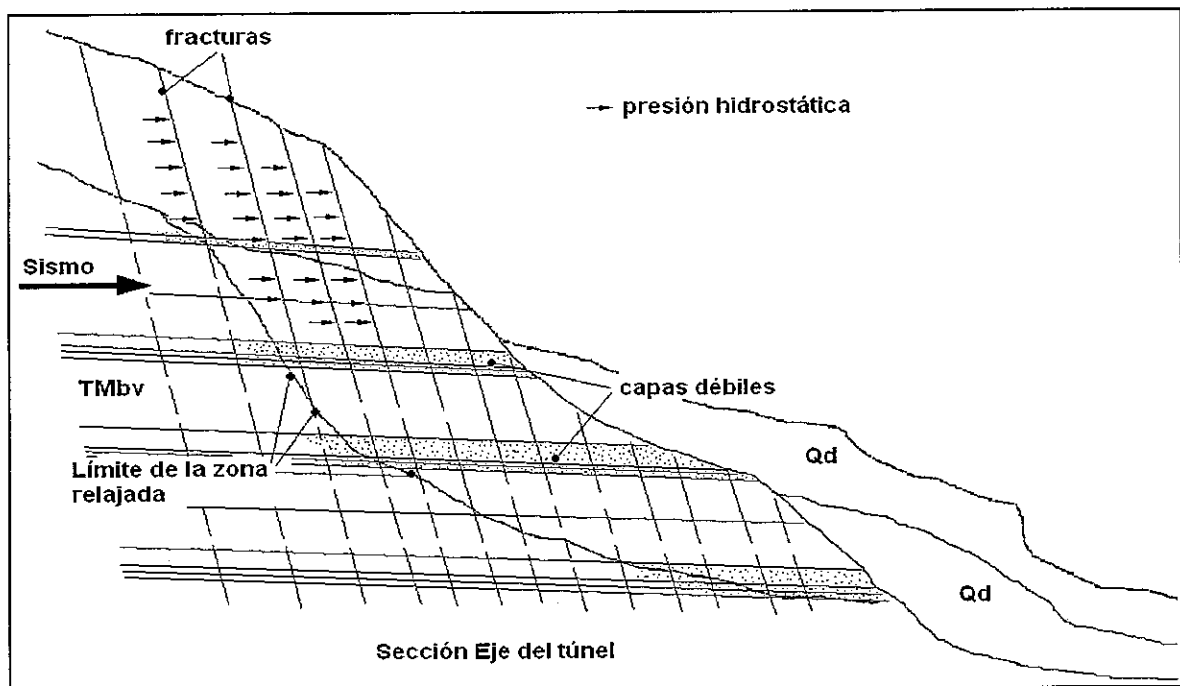
5.6.7 Factores que han intervenido en la relajación y deslizamiento del escarpe

Se considera que el desarrollo y la combinación de los tres factores descritos arriba, han propiciado la relajación y alteración de la ladera y provocado los deslizamientos del escarpe "La Paloma", al menos en la zona de Ocolusen; tal como se representa en la figura 5.6.7.

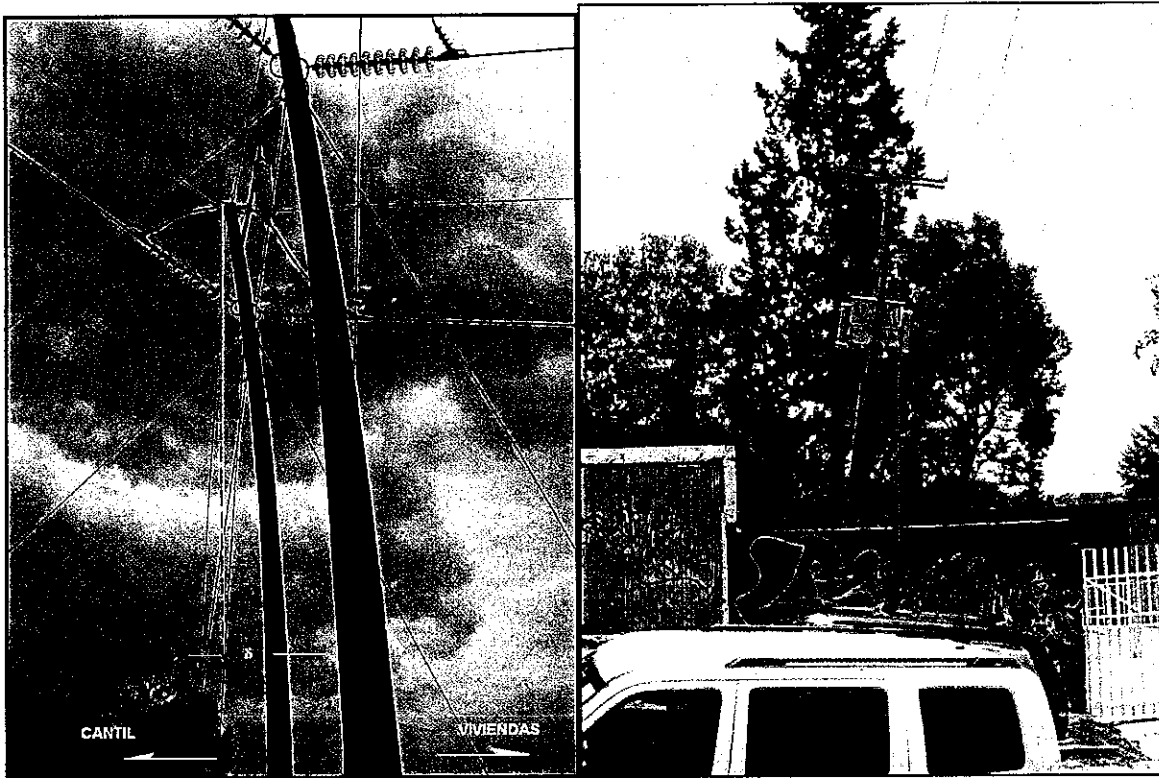
La línea eléctrica que cruza la parte central del deslizamiento Ocolusen II muestra, en dos zonas, que los tres postes de energía están deformados verticalmente (fotos 5.6.3 y 5.5.4); esta deformación es debida a la tensión de los cables en la parte superior y el desplazamiento del terreno de cimentación en la inferior.

El desplazamiento de los postes permite establecer que en la actualidad el material del depósito del deslizamiento Ocolusen está activo, con un factor de seguridad muy cercano a la unidad; aunque se desconocen parámetros importantes como son la profundidad del plano de deslizamiento y su velocidad de desplazamiento. El movimiento del terreno podría ser solo superficial, de unos pocos metros de espesor o bien podría involucrar todo el espesor del depósito.

Foto 5.6.3 Vista de la deformación de los postes de la línea eléctrica

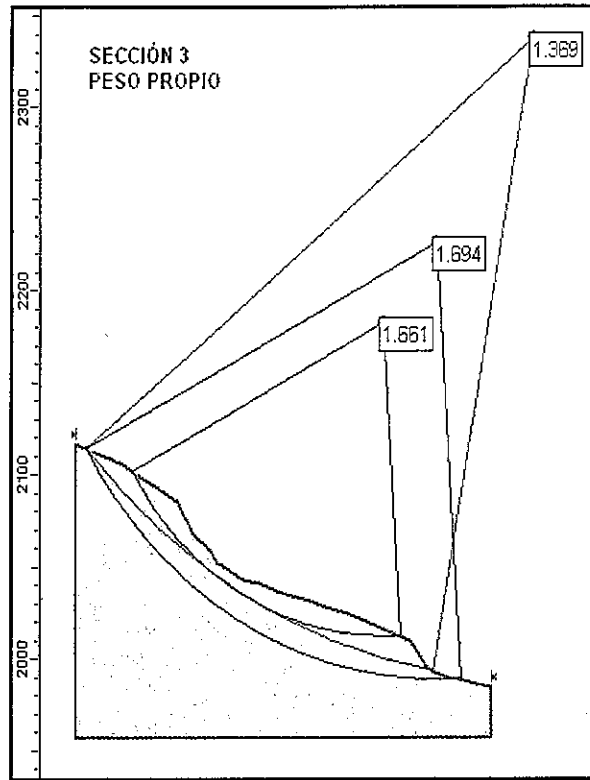
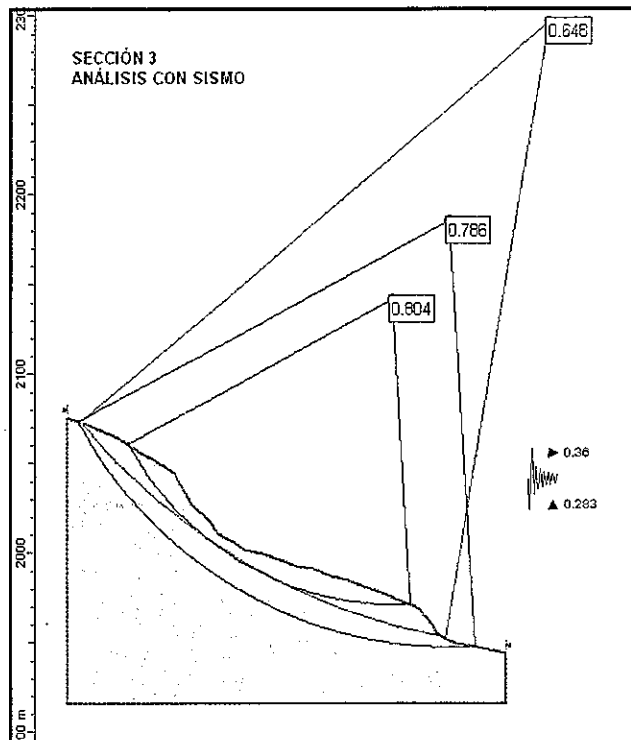
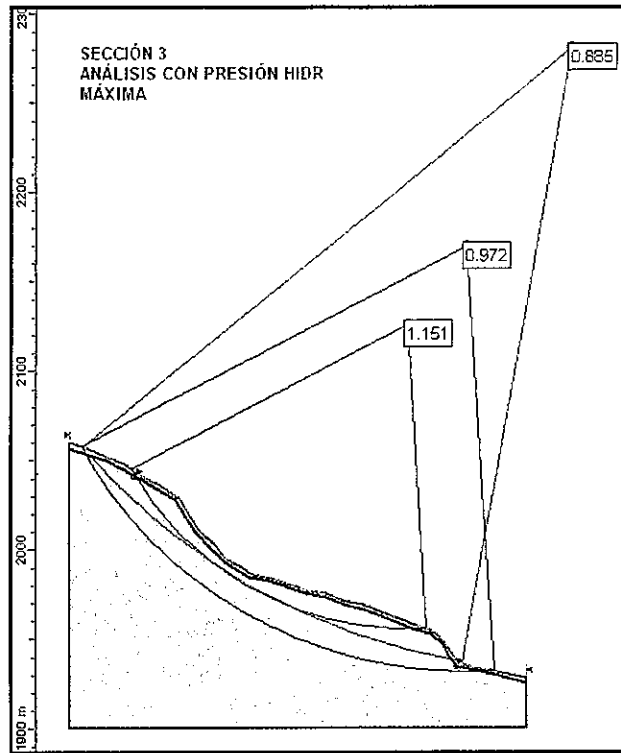
Figura 5.6.11 Análisis de estabilidad del escarpe La Paloma

- Las fronteras de distintos materiales fueron tomadas de la sección geotécnica 1.
- Se realizó un número importante de análisis de estabilidad, sin embargo para fines de este informe se presentan los resultados más importantes determinados en tres círculos de falla que se seleccionaron como los más representativos de la ladera y que involucran a las unidades litológicas de roca andesítica TMbv-an más relajada y alterada, y al depósito de deslizamiento Qd (Figura 5.6.11).

Peso propio: en esta condición los factores de seguridad determinados muestran que la estabilidad del conjunto escarpe - deslizamiento es ligeramente adecuada. Para taludes, en este caso cercanos a zonas urbanas donde existe riesgo de daños, se recomienda un factor de seguridad mínimo de 1.5 y más adecuado de 2.0.

Análisis con sismo: los factores de seguridad obtenidos bajo esta condición se reducen de manera importante por debajo del límite de equilibrio entre un 26 y 36%; en caso de falla del terreno no significa forzosamente que se pueda llegar a producir un desplazamiento de masa similar a los antiguos deslizamientos ocurridos en Ocolusen y que inclusive llegarían a afectar a la zona urbana, sin embargo si es seguro que afectaría de forma importante el Túnel II y la zona del portal de salida.

Por otra parte, como se anotó antes, el coeficiente sísmico en esta zona podría ser mayor que el empleado en los análisis, por la presencia de la falla regional y por el efecto de amplificación por la topografía del terreno, razones por lo que se considera que el análisis realizado es poco conservador y los factores de seguridad podrían ser menores que los mostrados en el cuadro anterior.

Análisis con presión hidrostática: los factores de seguridad igualmente se reducen bajo la acción de esta condición, en el caso más desfavorable hasta un 8% bajo el límite. Puede decirse ante lluvias intensas y prolongadas la estabilidad de la ladera se encuentra en el límite. Cada año durante la temporada de lluvias actúa la presión hidrostática en la ladera, su intensidad depende de la intensidad y duración de la precipitación, este fenómeno es cíclico o recurrente y produce seguramente los movimientos que se observan en el depósito de deslizamiento, los escalonamientos y fracturas abiertas que se observan en varios puntos del escarpe.

Por esta razón, los tratamientos y el revestimiento del túnel II entre los km 4+120 y 4+160 deberían ser diseñados de tal forma que tomen en cuenta este riesgo y no solo eso, sino que sirvan para reforzar la base del escarpe al menos en esta zona. En caso de no realizar dichos tratamientos, la excavación del túnel debilitará más el terreno de esta unidad litológica.

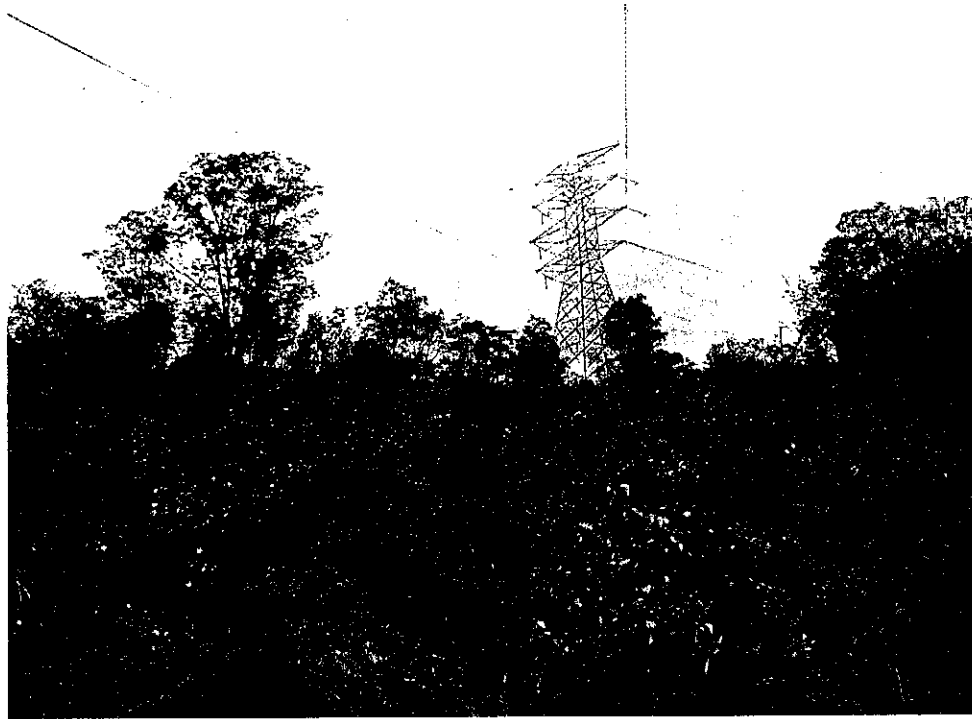
Escalones sobre la ladera de La Paloma

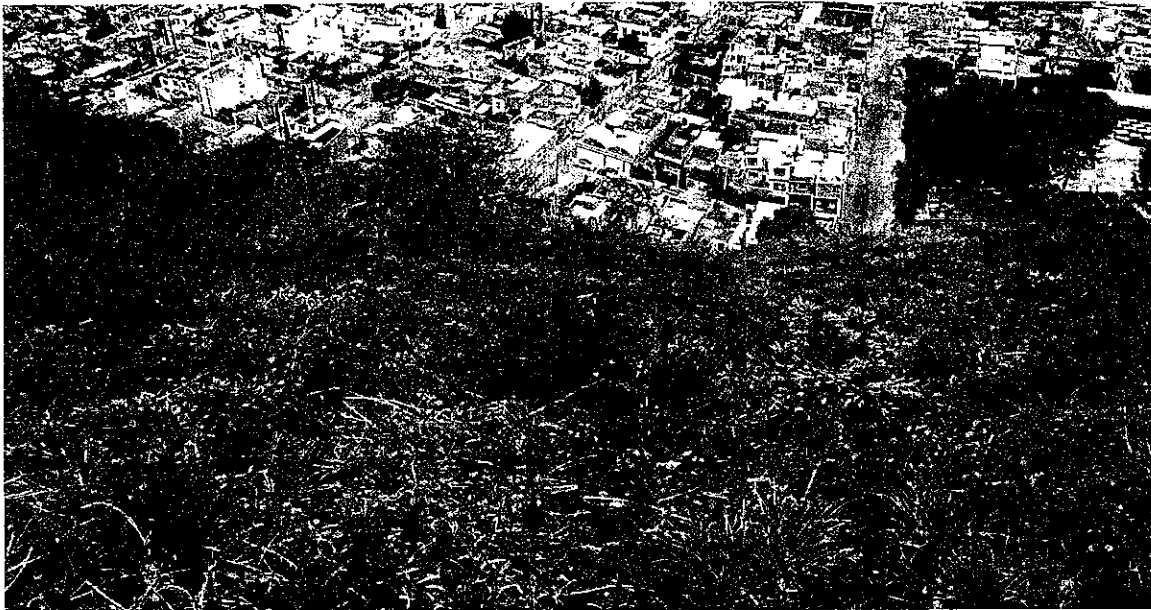
Escalones sobre la ladera de la paloma

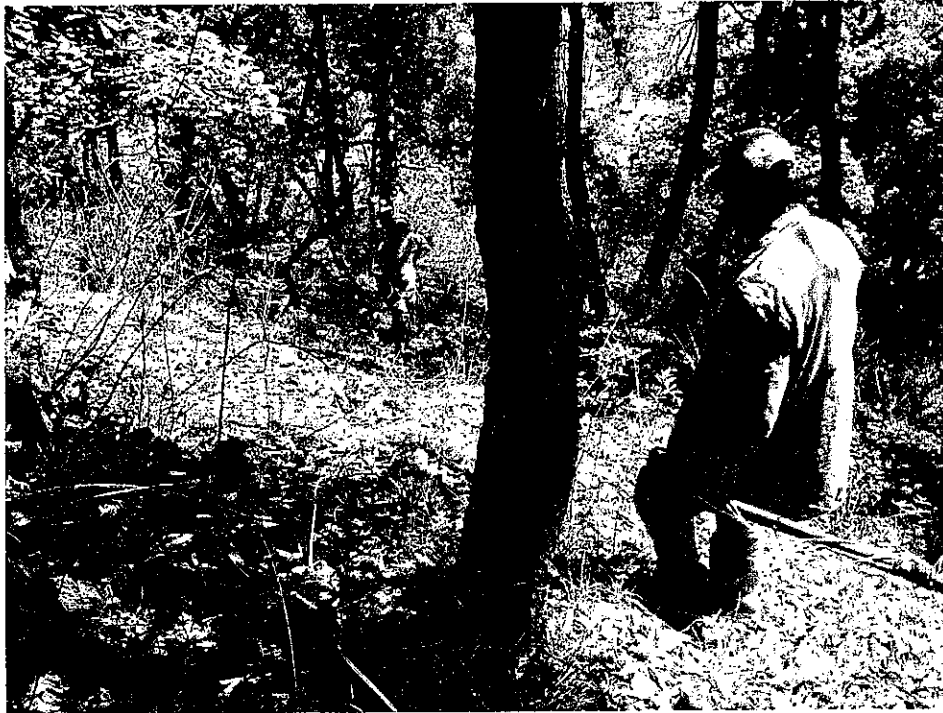
FOTO 11. PENDIENTE DEL TERRENO EN TENDIDO 9
